Information technique

Outil spécial 9526 à rectifier les culasses

Type de véhic. : **911 Carrera 2 et Carrera 4**

Concerne : **Outil spécial 9526 à rectifier les culasses.**

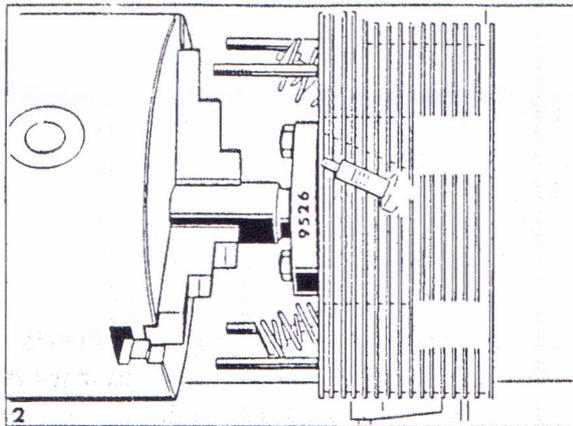
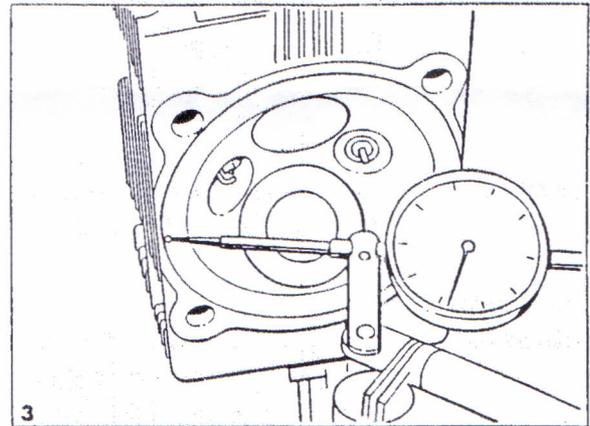
- Procéder au nettoyage des culasses. Ce travail de rectification ne nécessite pas le désassemblage des culasses.
- Fixer l'outil spécial 9526 "Outil pour tour" sur le goujon court d'une culasse. Attention à l'évidement pour le ressort de soupape - positionnement asymétrique.
- Monter sur le tour l'ensemble constitué par l'outil avec la culasse (Fig. 2).
- Utiliser un comparateur pour contrôler et rectifier le voile et la concentricité de la culasse (Schéma 3). Pour obtenir la concentricité, on peut desserrer les écrous de fixation de l'outil et centrer en prenant pour base le comparateur. La seule possibilité pour rectifier le voile est de modifier la tension de l'outil sur le tour.

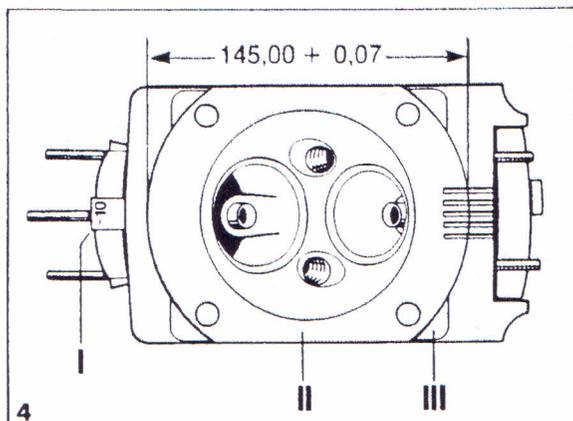
- Identifier (Fig. 4, Pos. I) la culasse rectifiée en marquant sur la flasque du canal d'admission selon la quantité de matière enlevée "- 10" ou "- 20".

Important : Pour obtenir une hauteur identique, il faut systématiquement que toutes les culasses d'un même côté soit à la même cote. Autrement dit, il est **interdit** de rectifier seulement une ou certaines culasses.
