Arceau d'une suspension de microphone «Lauten Audio - Eden LT-386» qui s'est rompu au niveau du trou de 4mm «A». Le trou d'origine présente un jeu important, d'où la rupture de la pièce à cet endroit-là. (voir Photo jointe)

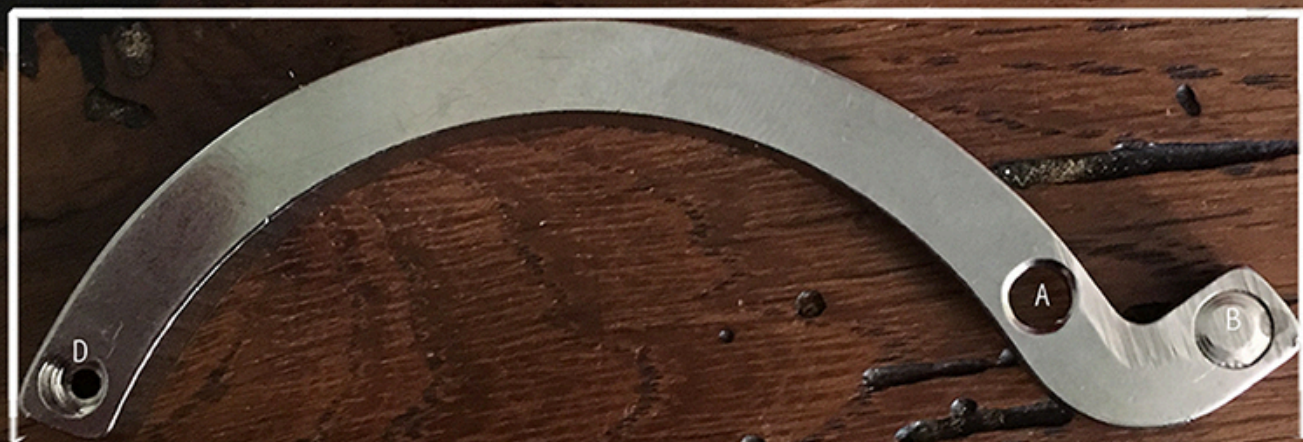
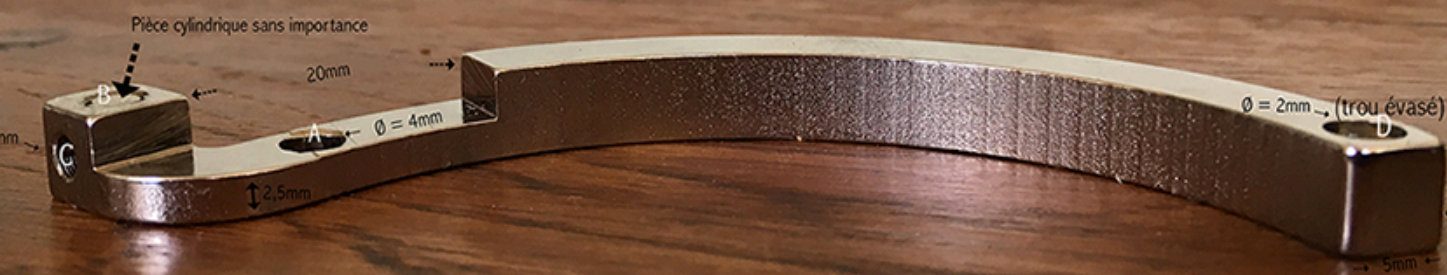
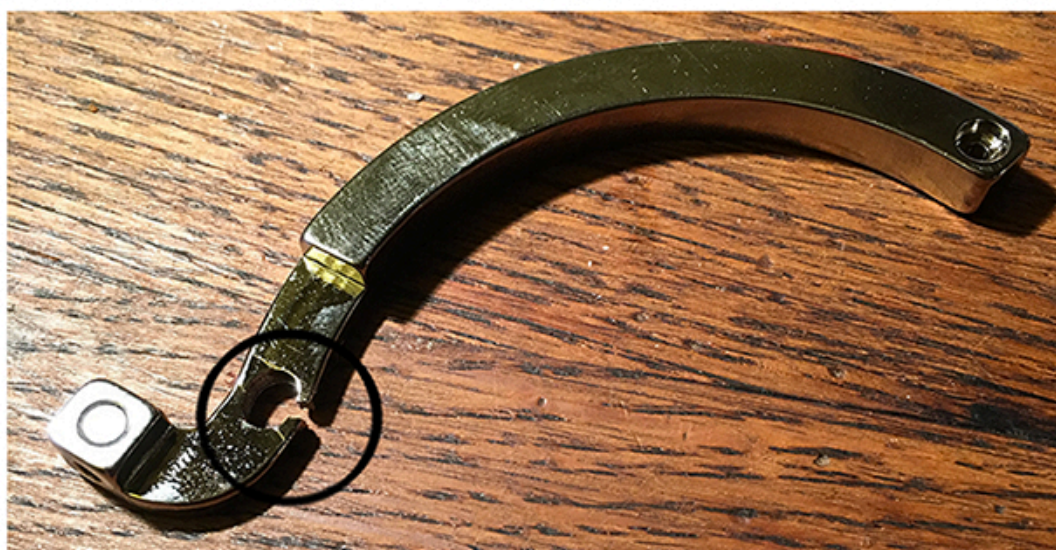
Le petit goujon «B» n'a, semble-t-il, aucune importance dans le fonctionnement de l'articulation. Il n'est pas nécessaire de le reproduire.

Le trou «C» présente un filetage qui peut-être remplacer par un écrou sur la partie extérieure, donc, pas nécessairement indispensable.

Cette pièce peut-être reproduite en acier pour plus de solidité, son aspect esthétique final n'a aucune importance ; (pas de chrome)
