Information technique

Outil spécial 9526 à rectifier les culasses

Type de véhic. : **911 Carrera 2 et Carrera 4**

Concerne : **Outil spécial 9526 à rectifier les culasses.**

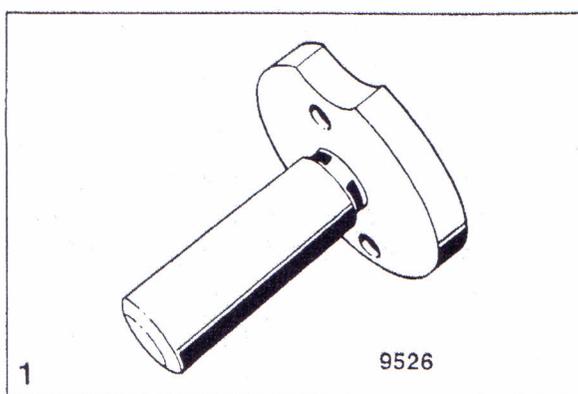
Cause : Nouvel outil spécial "Outil pour tour"- PR-N° 000.721.952.60.

Le nouvel outil spécial 9526 a été conçu pour rectifier/dresser le plan de joint au niveau de la culasse.

Ce travail de rectification nécessite un tour avec une hauteur de pointe minimale de 250 mm.
