Centre sol

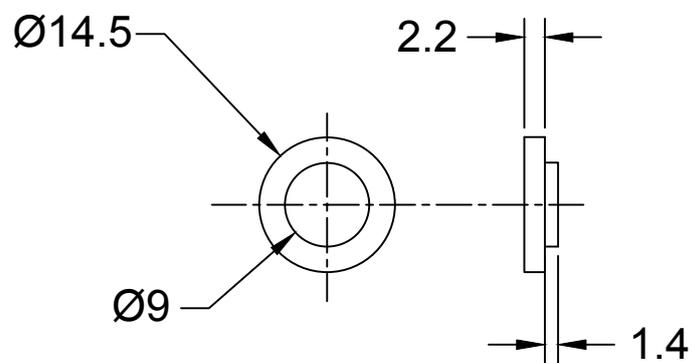
Nota : angles vifs

Matière : Laiton

Tolérance générales : ISO2768 m-K

Etat de surface : Ra1,6
sans marque ni rayure
